# RDAE – Relatório de Desempenho Ambiental do Empreendimento

**PCH PULO**

# RDAE - Relatório de Desempenho Ambiental do Empreendimento PCH PULO

Licença de Instalação nº 47.262

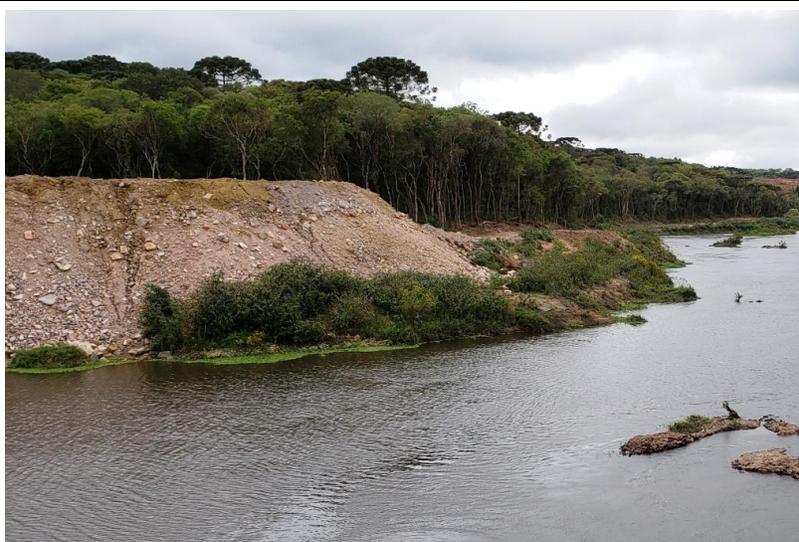
Figura 01: Bota-fora na margem direita, aguardando terra boa e mudas

tou volume significativo, que acabou sendo depositado de forma ordenada à margem direita do reservatório, nas proximidades da barragem, onde será recoberto com solo fértil e depois vegetado. Evitou-se, com isso, que os bota-foras viessem a dilatar a área do Canteiro.

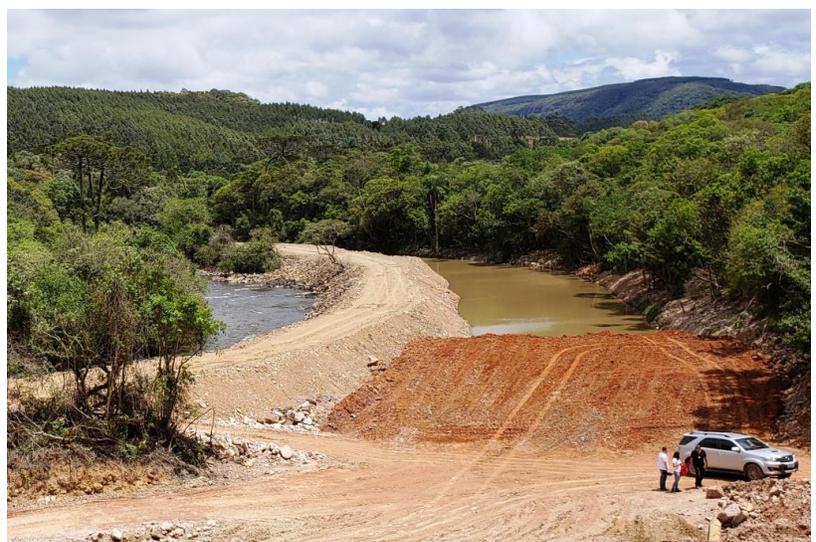
Figura 02: Dique conforma o canal de restituição, evitando impactos nos Saltos.

Parte desse material foi empregada para reforçar a margem esquerda do canal de adução, nos pontos onde a topografia necessitava ser compensada, outra parte foi usada para moldar o canal de restituição, estabelecendo um dique (Fig. 02) e finalmente, outra parte foi acumulada formando uma colina à margem direita do reservatório, já comentada. Esta será logo recoberta com solo fértil e vegetação nativa

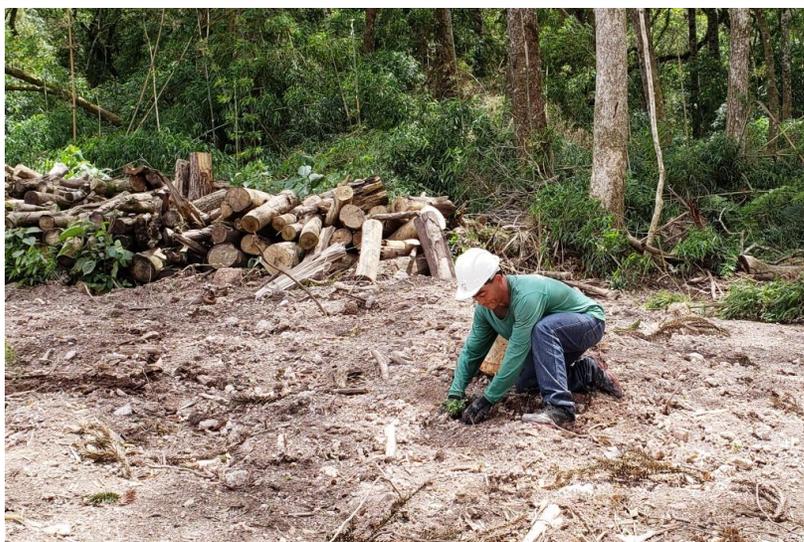
Ao longo do canal de adução, onde na margem direita está sendo estabelecido o acesso à casa de força, há taludes que estão sendo tratados para evitar que as águas pluviais venham a causar focos de erosão nos próprios taludes, e mais, dando no pavimento deste acesso operacional.

Figura 03: Plantios em setores concluídos das margens do canal de adução

Todas as áreas onde os trabalhos de remodelação do solo bem como as que não mais serão necessárias à Obra vêm sendo reflorestada (Figura 02), para evitar setores sem cobertura protetora natural.

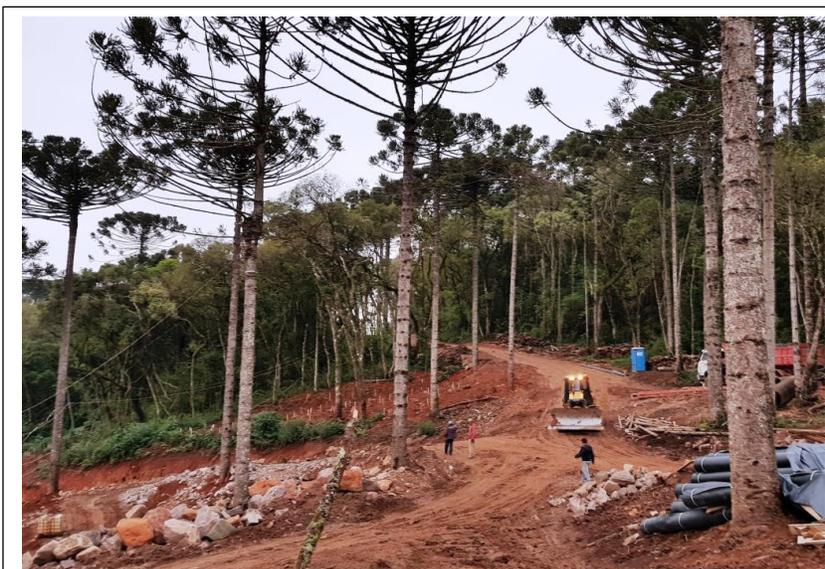
Figura 05: Pinheiros mantidos em meio à Obra: proteção e preservação.

Ainda que algumas as árvores de grande porte estejam situadas em locais próximos às obras do canal de adução, foram envidados esforços para não desestabilizar suas raízes,

garantindo sua sobrevivência em seu sitio original (Fig. 05). Na medida em que as áreas estão sendo liberadas os trabalhos de recuperação estão sendo executados. A Figura 06 mostra as estacas demarcadoras dos locais onde foram plantadas mudas nativas.

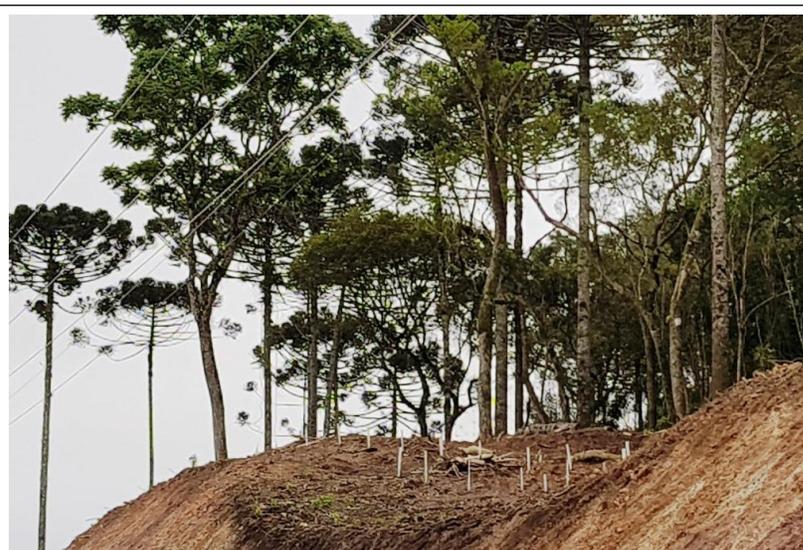
Figura 06: Trabalhos de reflorestamento executados já na fase da Obra

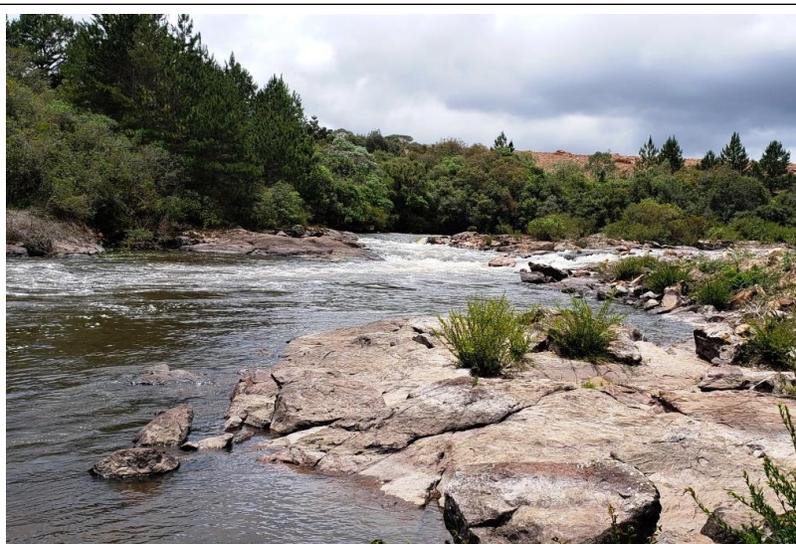
Figura 07. Cabeceira do reservatório com vegetação suprimida espera inundação

Com a Autorização Florestal nº 36.958, válida até 11.08.2018, todos os trabalhos de supressão foram efetivados e concluídos (Fig. 07). O registro do SERFLOR também foi realizado e a taxa de reposição está devidamente paga.

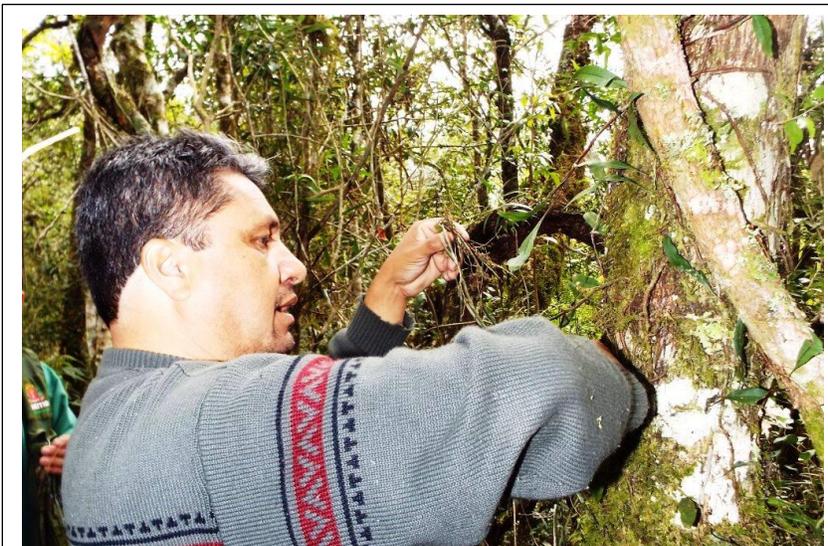
Figura 08. Resgate de epífitas na área onde foi edificada o canal de adução.

Os trabalhos foram realizados em todos os setores onde remanesciam matas, em ambas as margens do reservatório. Estes setores eram relativamente estreitos e as formações rochosas restringiam composição florestal mais exuberante, logo não ocorreu abundância de epífitas a serem resgatadas (Fig. 08). A lista abaixo indica as espécies resgatadas e replantadas em locais seguros destinado a APP. O relatório já foi enviado ao IAP no RDAE anterior.

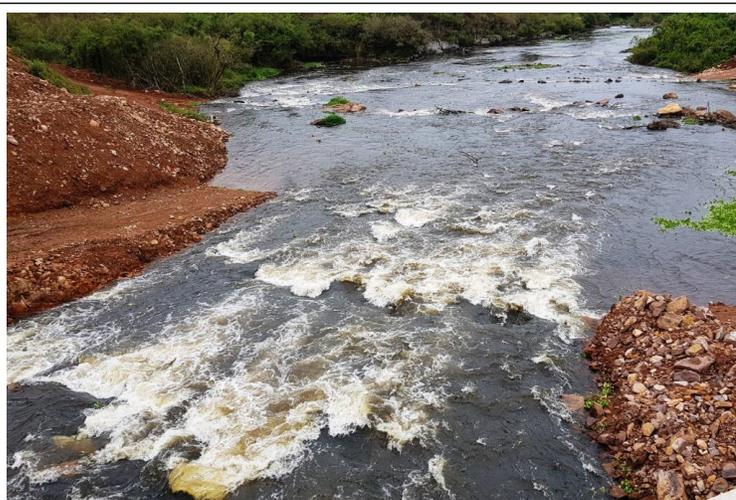
O Memorial de Enchimento do Reservatório encaminhado por ocasião do requerimento de Autorização Ambiental para o Enchimento do Reservatório e Testes de Comissionamento apresentou detalhado estudo para a operação do desvio do rio, garantindo que a vazão remanescente fosse rigorosamente observada. Os procedimentos foram executados em obediência àquela orientação, não tendo ocorrido irregularidade no atendimento a esta Condicionante. A Figura 09 mostra o curso do rio lapó na fase da obra, fluindo normalmente pelas adufas do futuro vertedouro,

Figura 09: Desvio do rio lapó feito sem reduzir sua vazão.
